## De macrostabiliteitproef

### Beschrijving faalmechanisme

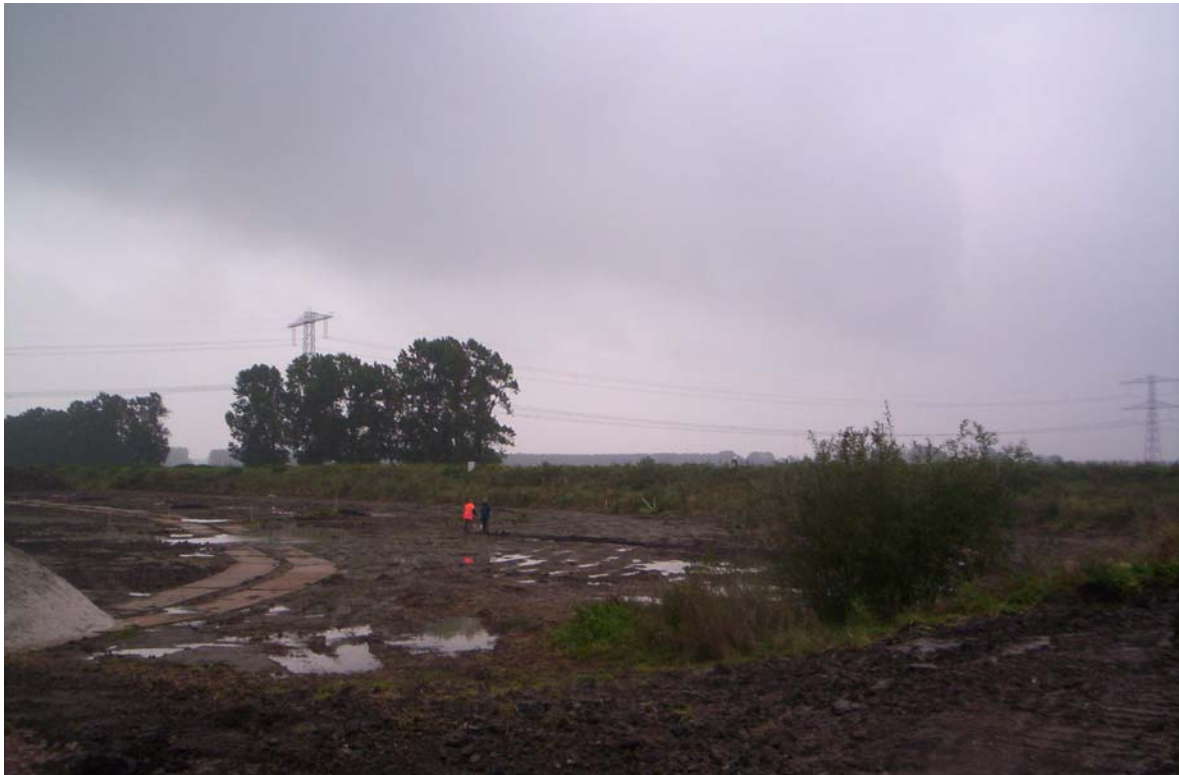
Onderstaande afbeelding laat de situatie van het terrein zien in voorbereiding op de aanlegwerkzaamheden van de macrostabiliteitsproef (oktober 2007).
